**MOULIN DE VILLEVAUX**

**Réalisation d'un Diagnostic Bâtimentaire du Moulin de VILLEVAUX  
et de sa Grange**

**Phase Diagnostic  
Indice B**

**16 septembre 2024**

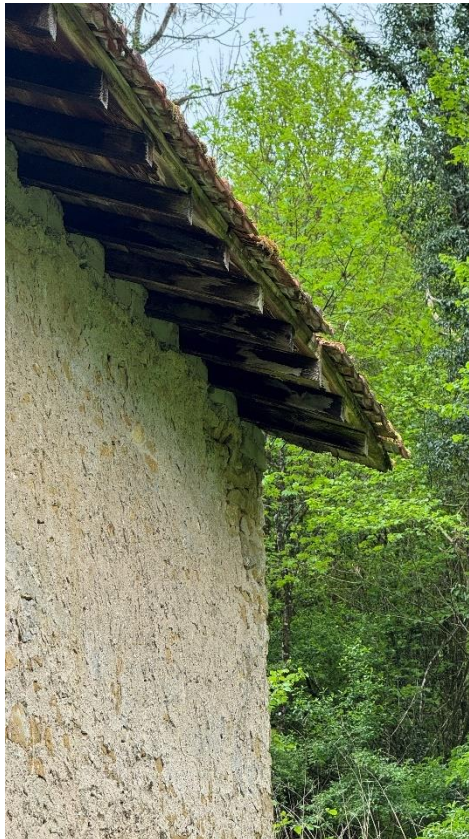
La charpente de la grange montre des marque de pourrissement en about de chevron dû à l'absence de planche de rive et de chéneau permettant de canalisé les eau de pluie.

Nous pouvons noté l'absence d'écran pare pluie sur la charpente.

Nous conseillons un diagnostic des xylophages pour confirmer l'état des bois de charpentes.

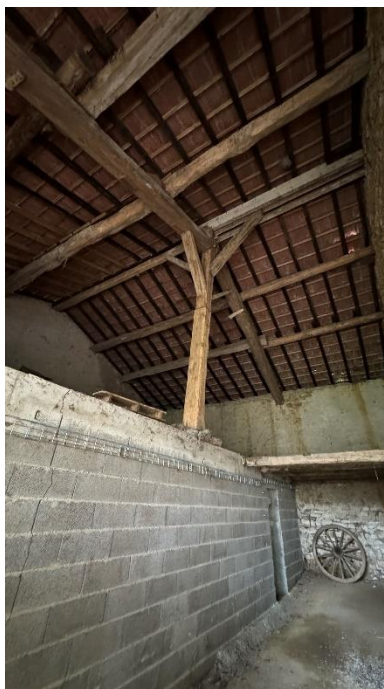
Dans l'ensemble, d'un point de vue intérieur, la charpente semble visiblement en bon état et ne présente pas de fuite apparente.

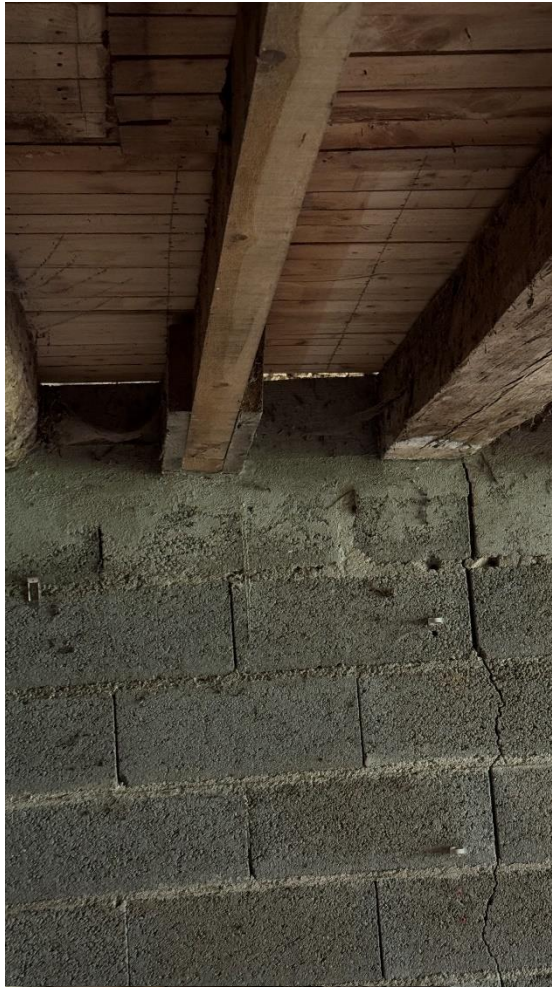
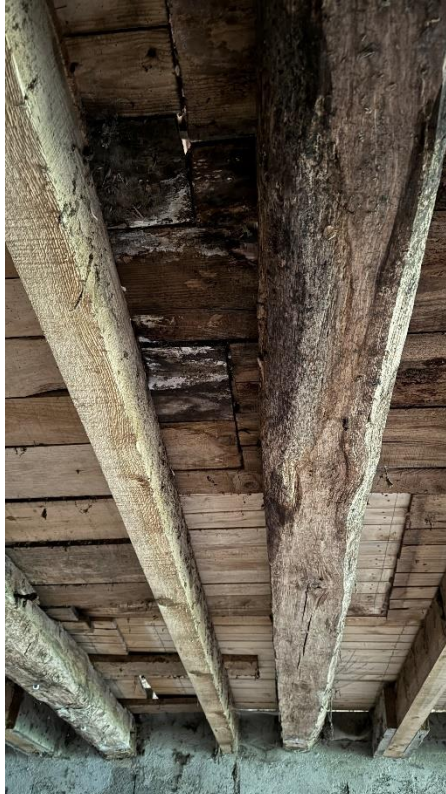
Le plancher de la mezzanine de la grange présente de nombreux désordre. Ce plancher a déjà été renforcé à l'aide de poutre moisé. Cependant la moise a été apparemment mal réalisé et ne permet pas de reprendre les charges.

De plus les planches présentent de nombre trace de moisissure favorisé par la présence d'humidité dans le bâtiment

Nous conseillons la dépose de ce plancher.

Plancher de la mezzanine présentant des désordres et ne supportant que son poids propre	Dépose du plancher et évacuation	3 300 €	3
	Remplacement de la charpente de l'appentis y compris couverture	6 500 €	3

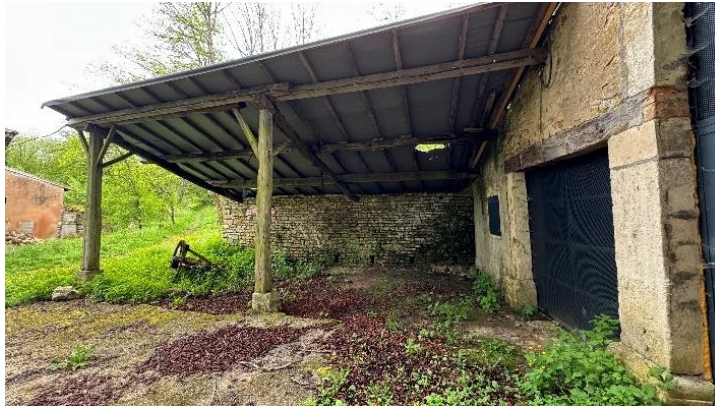
L'appentis situé devant la grange est en mauvais état en raison de l'absence de couverture. Des mesures provisoires ont été prises, notamment l'installation d'un parepluie.

Cependant, l'eau de pluie provenant de la grange, (qui n'est pas canalisée), ruisselle directement sur l'appentis, aggravant ainsi la détérioration de la structure et des ancrages au mur.

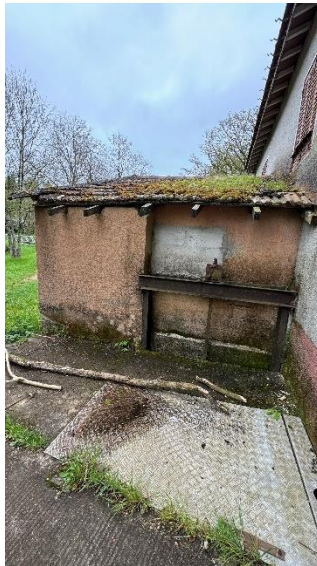
L'ancien petit bâtiment de gestion des vannes permettant le fonctionnement de moulin à un état de dégradation avancée. La végétation a pris le dessus sur la charpente ainsi que la couverture.

Nous proposons de la dépose de cette charpente ainsi que la suppression de ce bâtiment.

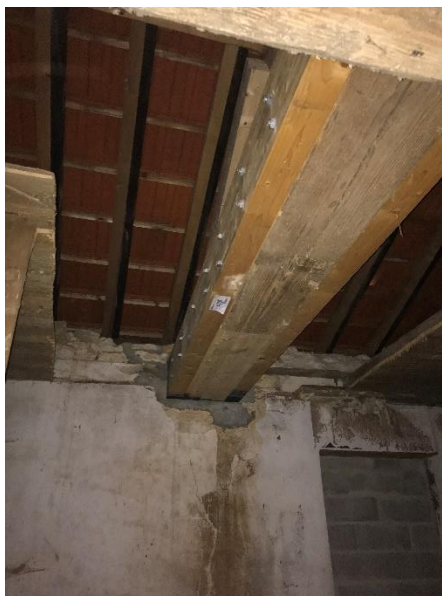
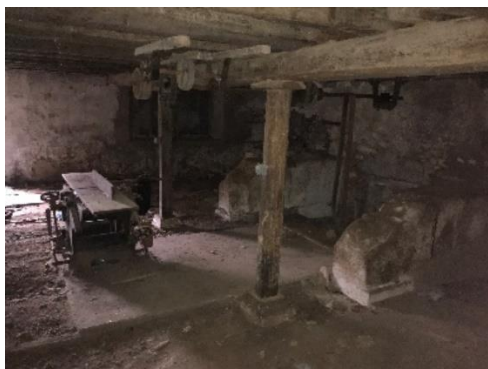
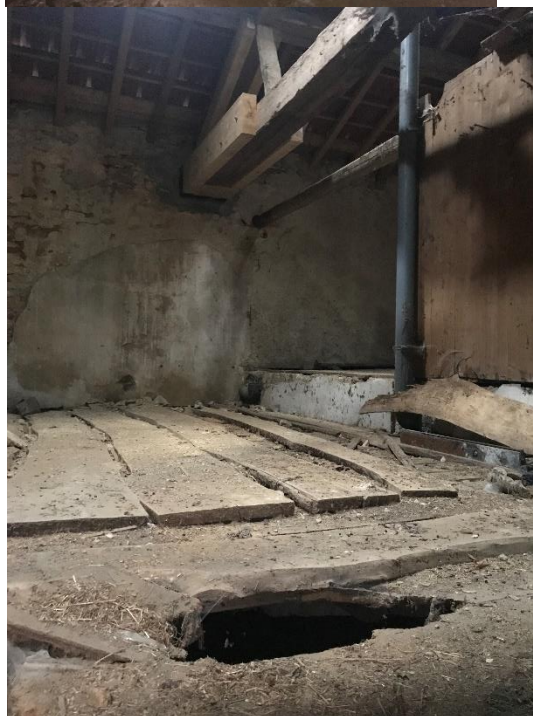
La charpente du moulin a déjà été affectée par les effets du temps, mais des réparations relativement récentes ont été réalisées avec soin. Nous constatons seulement l'absence d'un pare-pluie et éventuellement la nécessité de remplacer la couverture.

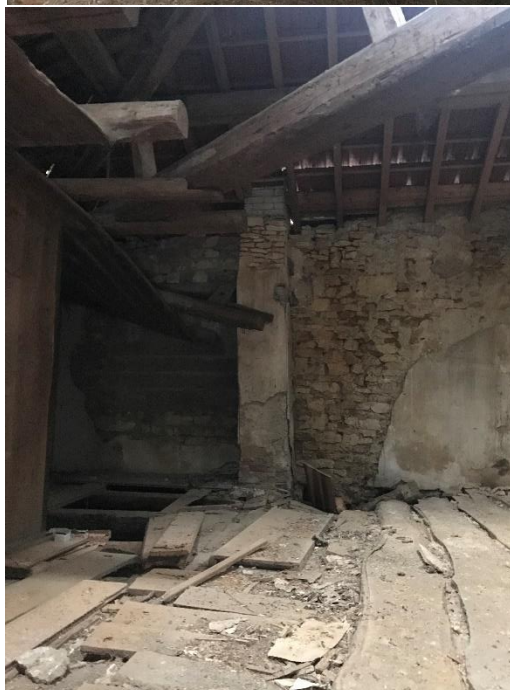
Concernant les plancher, toutes les zones n'ont pas pu être visitable en raison de son état de dégradations importante. En en raison d'un effondrement de charpente il y a quelques années, l'eau et l'humidité on pourrit la quasi-totalité des plancher. En effet plusieurs zone tienne sur des étaielements étant donnés l'état de pourrissement des poutre.

Nous proposons la dépose et la réfection complète des plancher

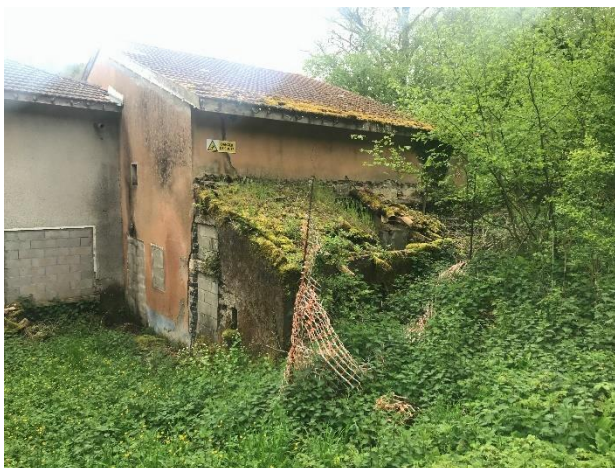
Une des partie du bâtiments était impossible à visiter. En effet la charpente de cette zone disparue et la végétation a pris le dessus.

Nous proposons la démolition de l'ensemble de cette zone.

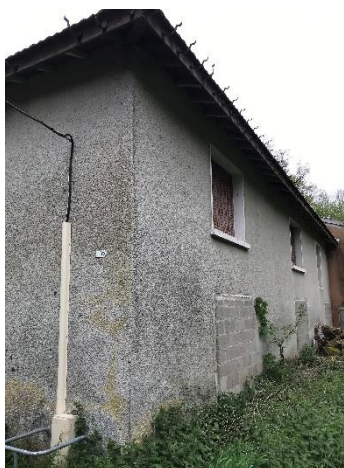
Nous avons pu noter que sur l'ensemble du site les cheneaux son manquant ce qui a pu aussi être la cause des nombreux désordre antérieurs de charpentes

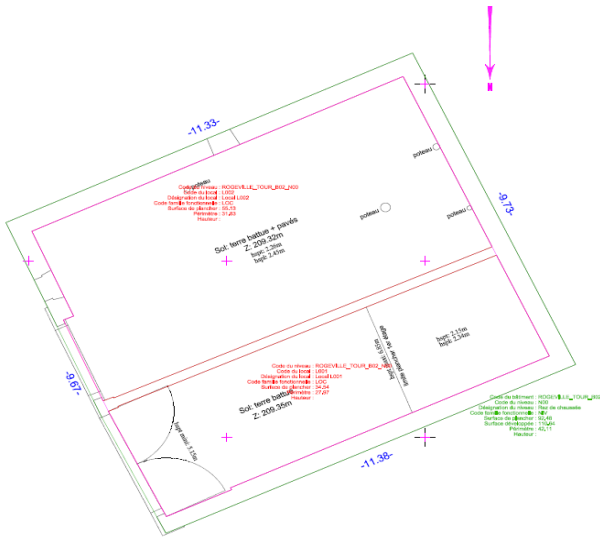
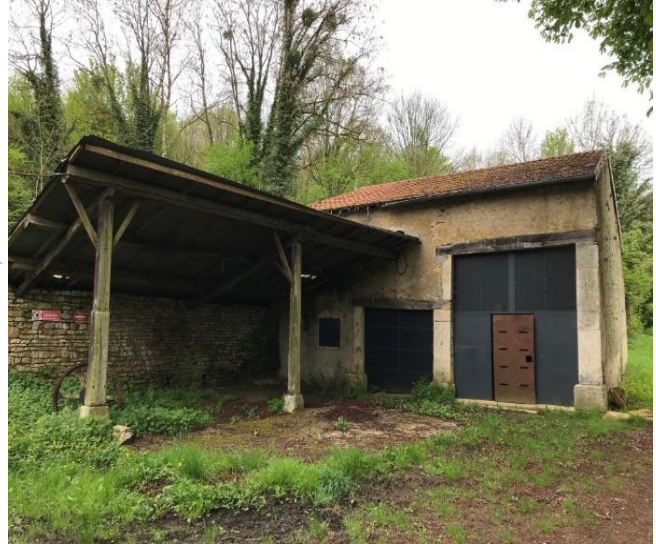
La grange (corp de bâtiment) est constituée de voiles en moellons avec présences de fissures plus ou moins importantes.

L'enduit existant est à reprendre dans son intégralité après reprise des désordres apparents.

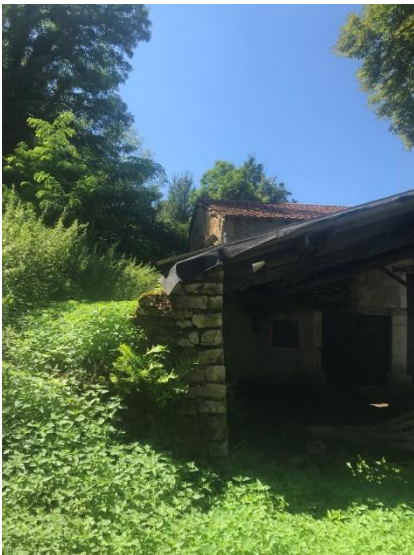
L'appentis est composé d'une structure bois (poteaux et charpente) en appui sur un mur en moellons.

Ce mur est visiblement en déplacement vers l'appentis.

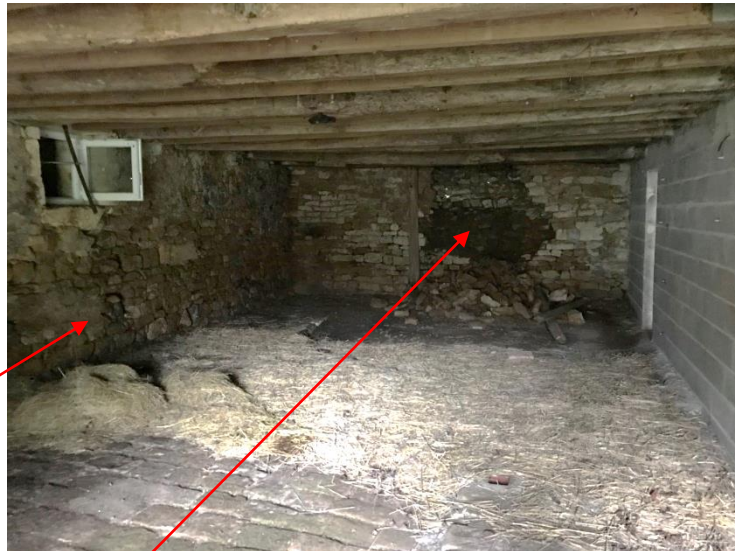
Le remblaiement en périphérie du bâti est en partie la cause des désordres observés :

Humidité sur les murs enterrés

Pour la pérennité du bâti, nous préconisons le déblaiement en périphérie du bâti et la reprise des désordres.  
Le détail est à retrouver sur la partie estimation des travaux.

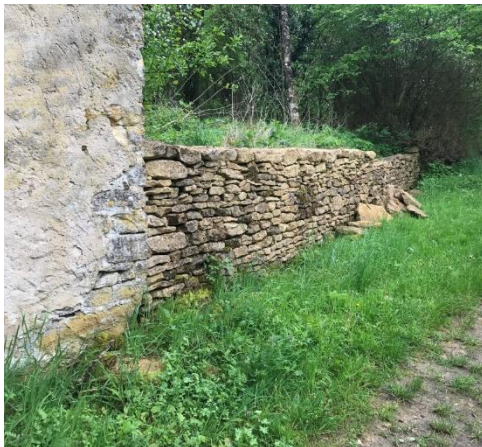
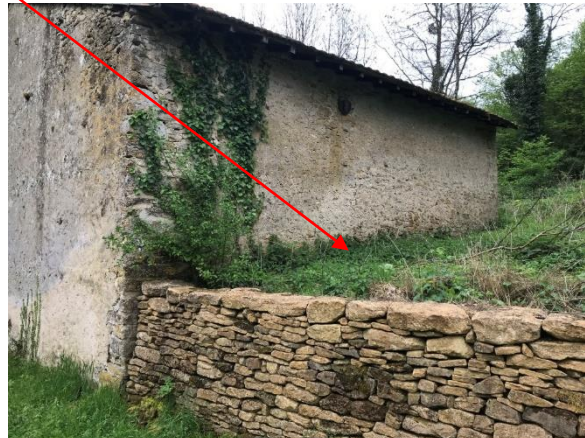
Effondrement localisé du mur en moellons (demi-épaisseur)

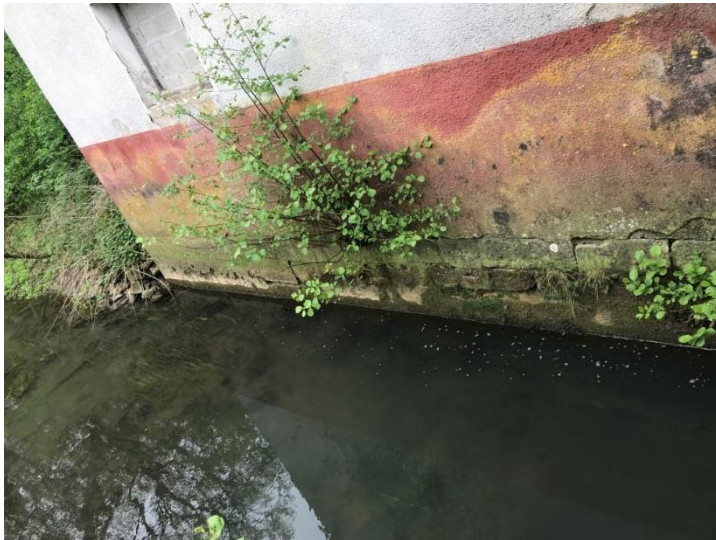
Le premier corps de bâtiment est accessible. Il présente de nombreuses fissures plus ou moins importantes en façade. Une partie de la façade nord est en contact avec l'eau du ruisseau et l'appentis abritant l'ancienne machinerie est fortement dégradé. Les anciennes ouvertures sont bouchées par des agglomérés creux.

Façade nord est en contact avec l'eau du ruisseau

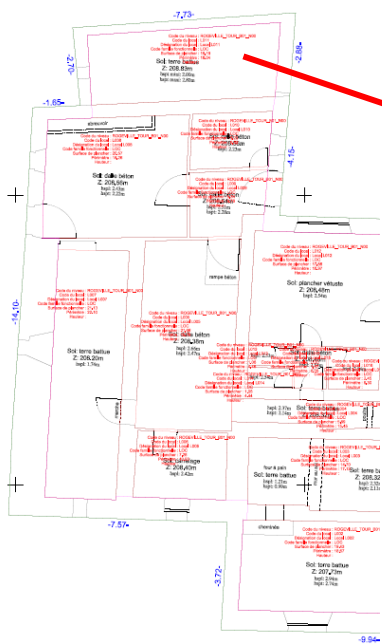
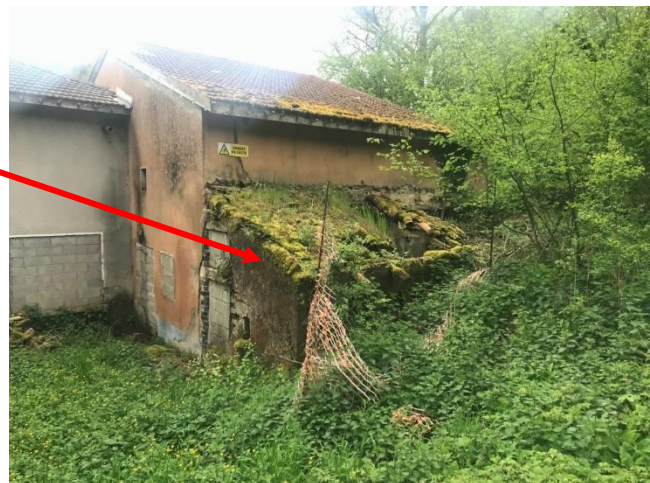
Une partie du bâtiment est effondré (voir ci-dessous) :

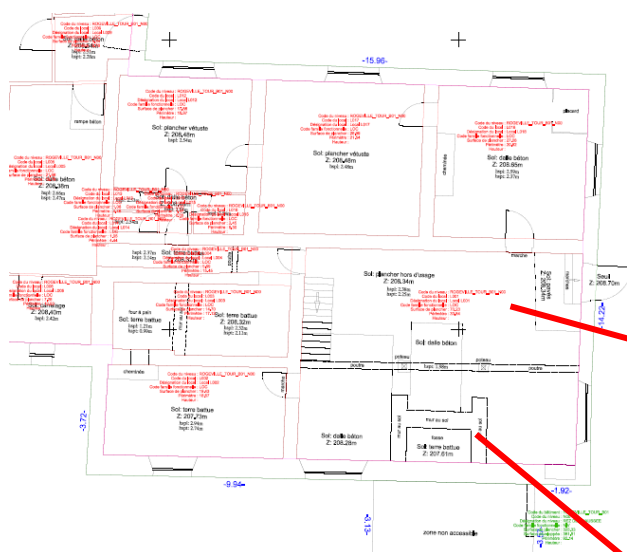
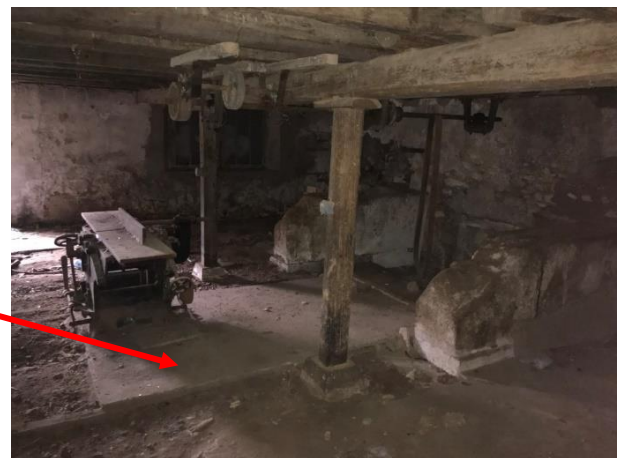
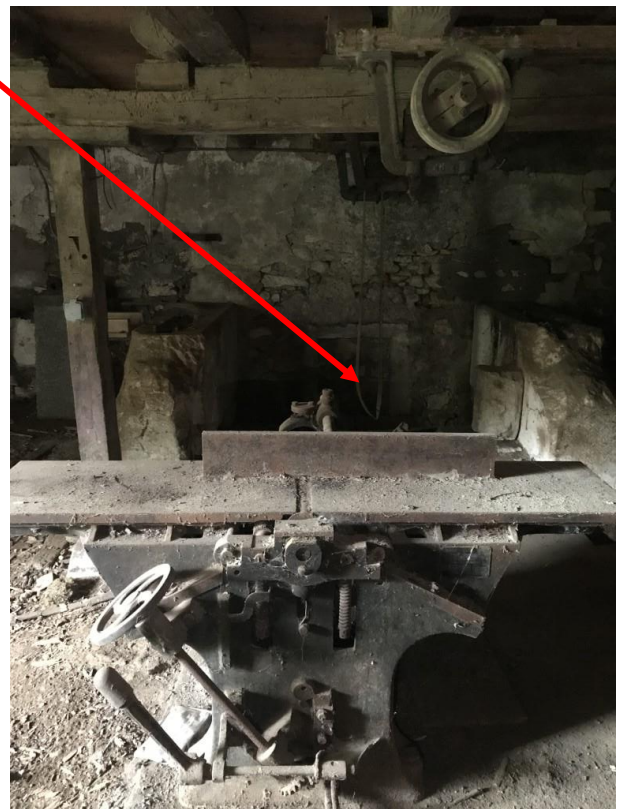
L'ensemble est très dégradé et l'accès au deuxième corps de bâtiment s'avère dangereuse (appuis de poutres bois sur étais).

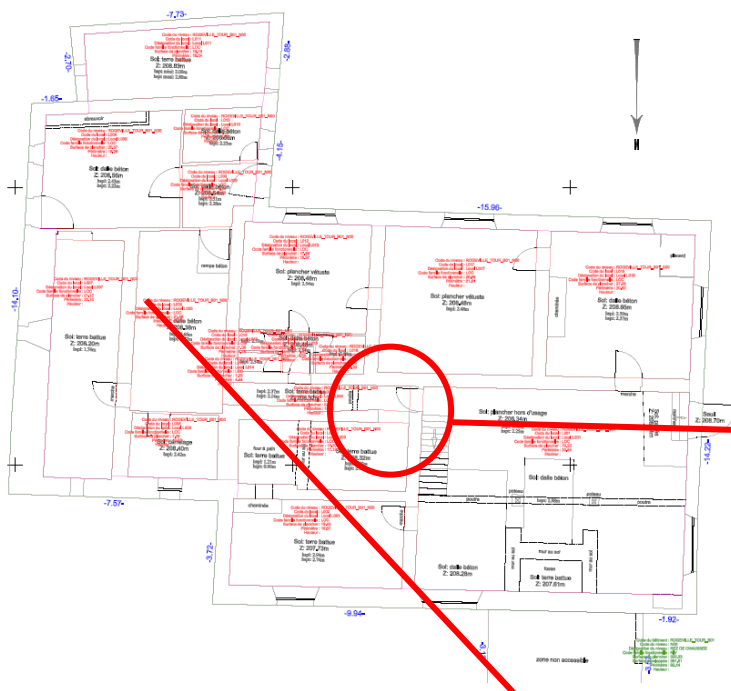
Passage entre les deux corps de bâtiment non sécurisé

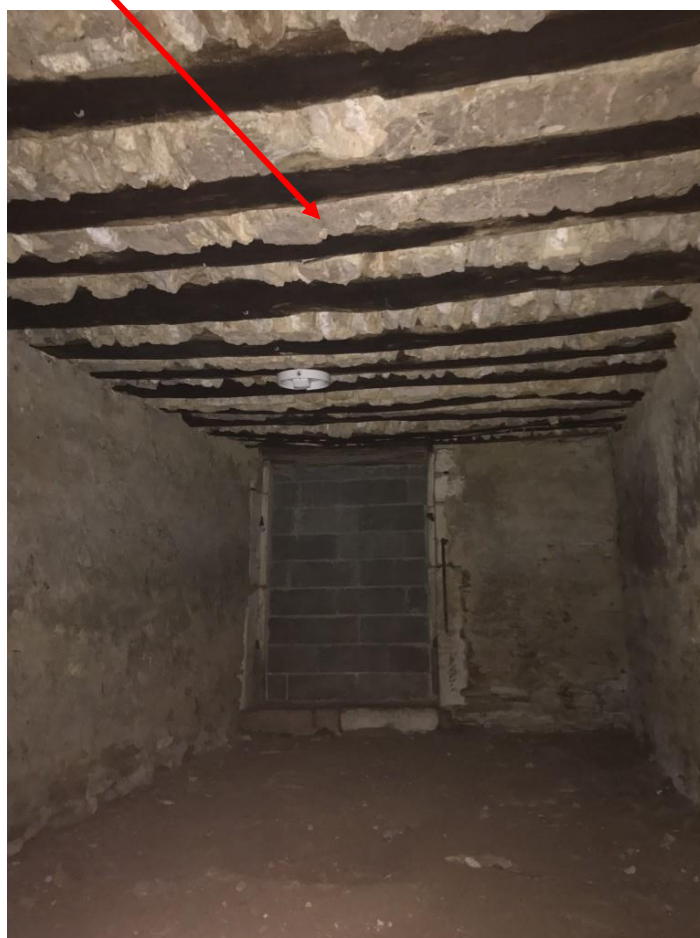
Plancher HT Rdc fortement fléchi
