**MOULIN DE VILLEVAUX**

**Réalisation d'un Diagnostic Bâtimentaire du Moulin de VILLEVAUX  
et de sa Grange**

**Phase Diagnostic  
Indice B**

**16 septembre 2024**

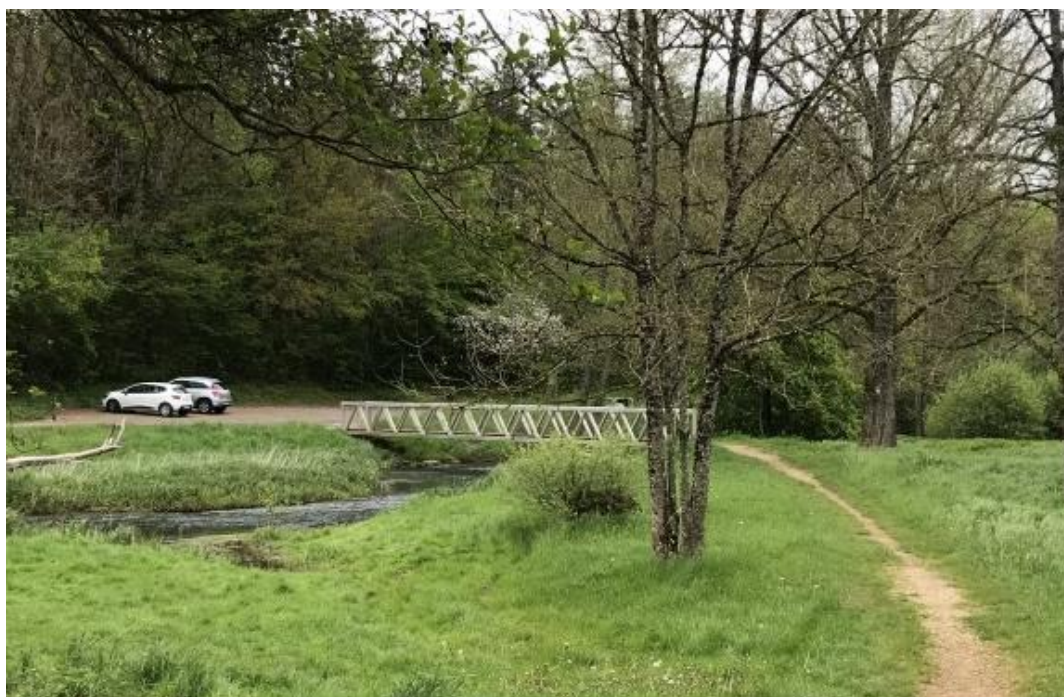
Le site est accessible par un pont métallique aux caractéristiques limitées (largeur et charges admissibles).

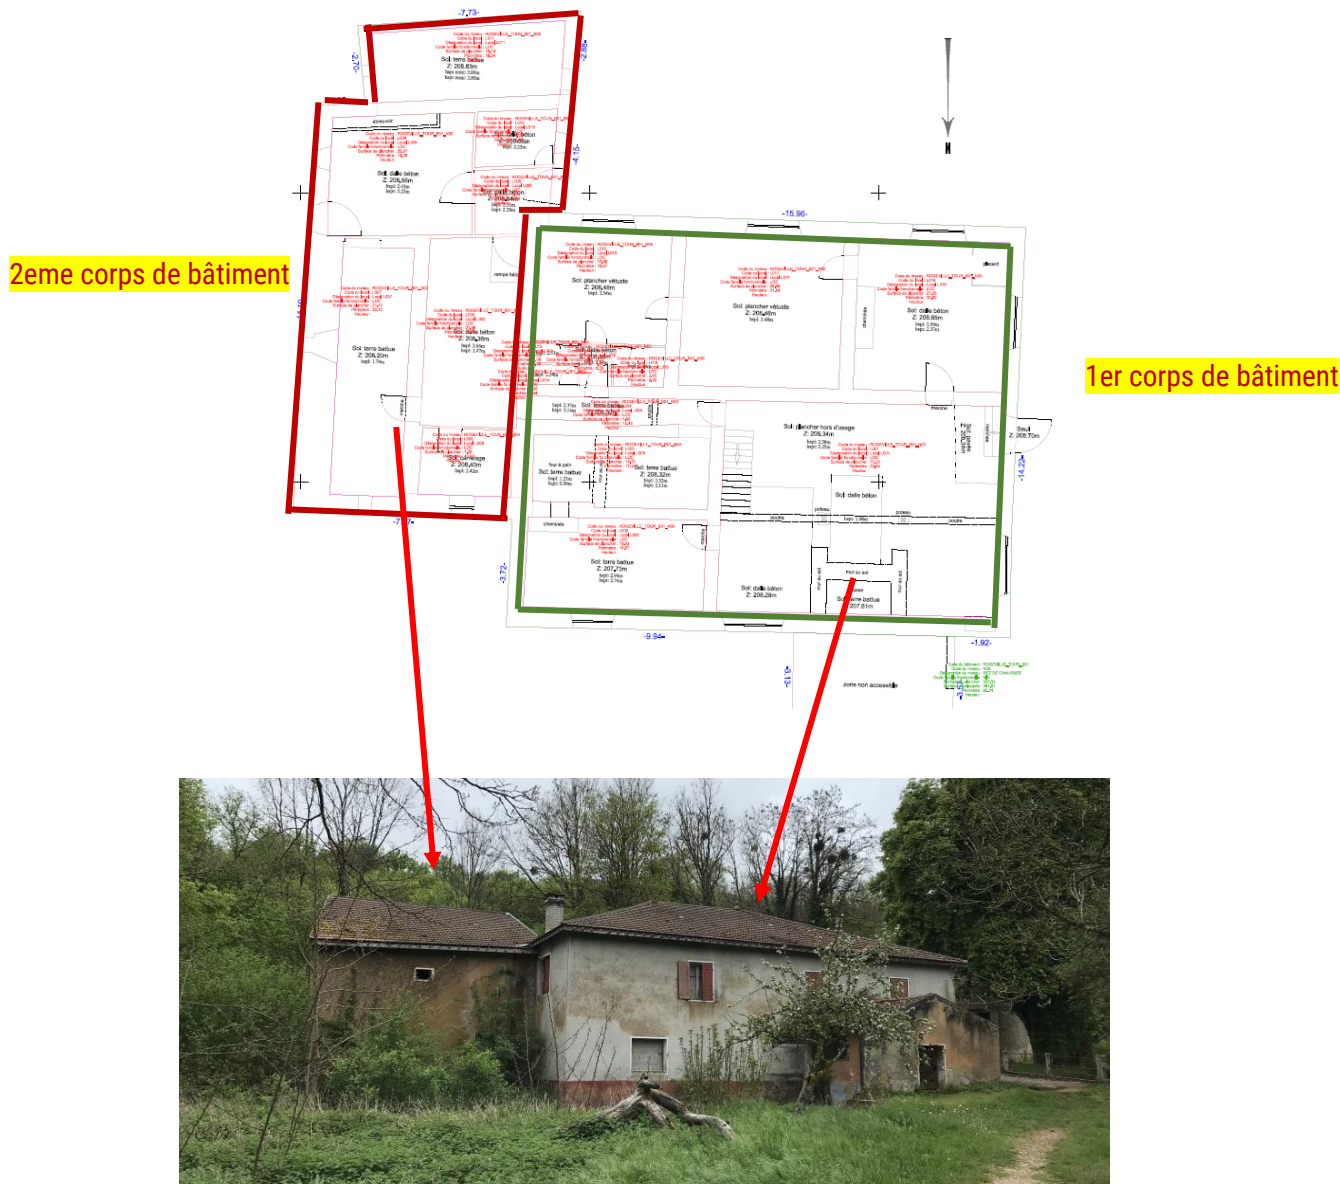
Le moulin est composé des deux corps de bâtiment (voir ci-dessous) :

Le premier corps de bâtiment est accessible. Il présente de nombreuses fissures plus ou moins importantes en façade. Une partie de la façade nord est en contact avec l'eau du ruisseau et l'appentis abritant l'ancienne machinerie est fortement dégradé. Les anciennes ouvertures sont bouchées par des agglomérés creux.
